Fa. Loacker, Betriebsstandort Wonfurt

Orientierende Oberbodenuntersuchung im Umfeld des Standortes

Bericht-Nr. 555 080 025-3

9. Januar 2012

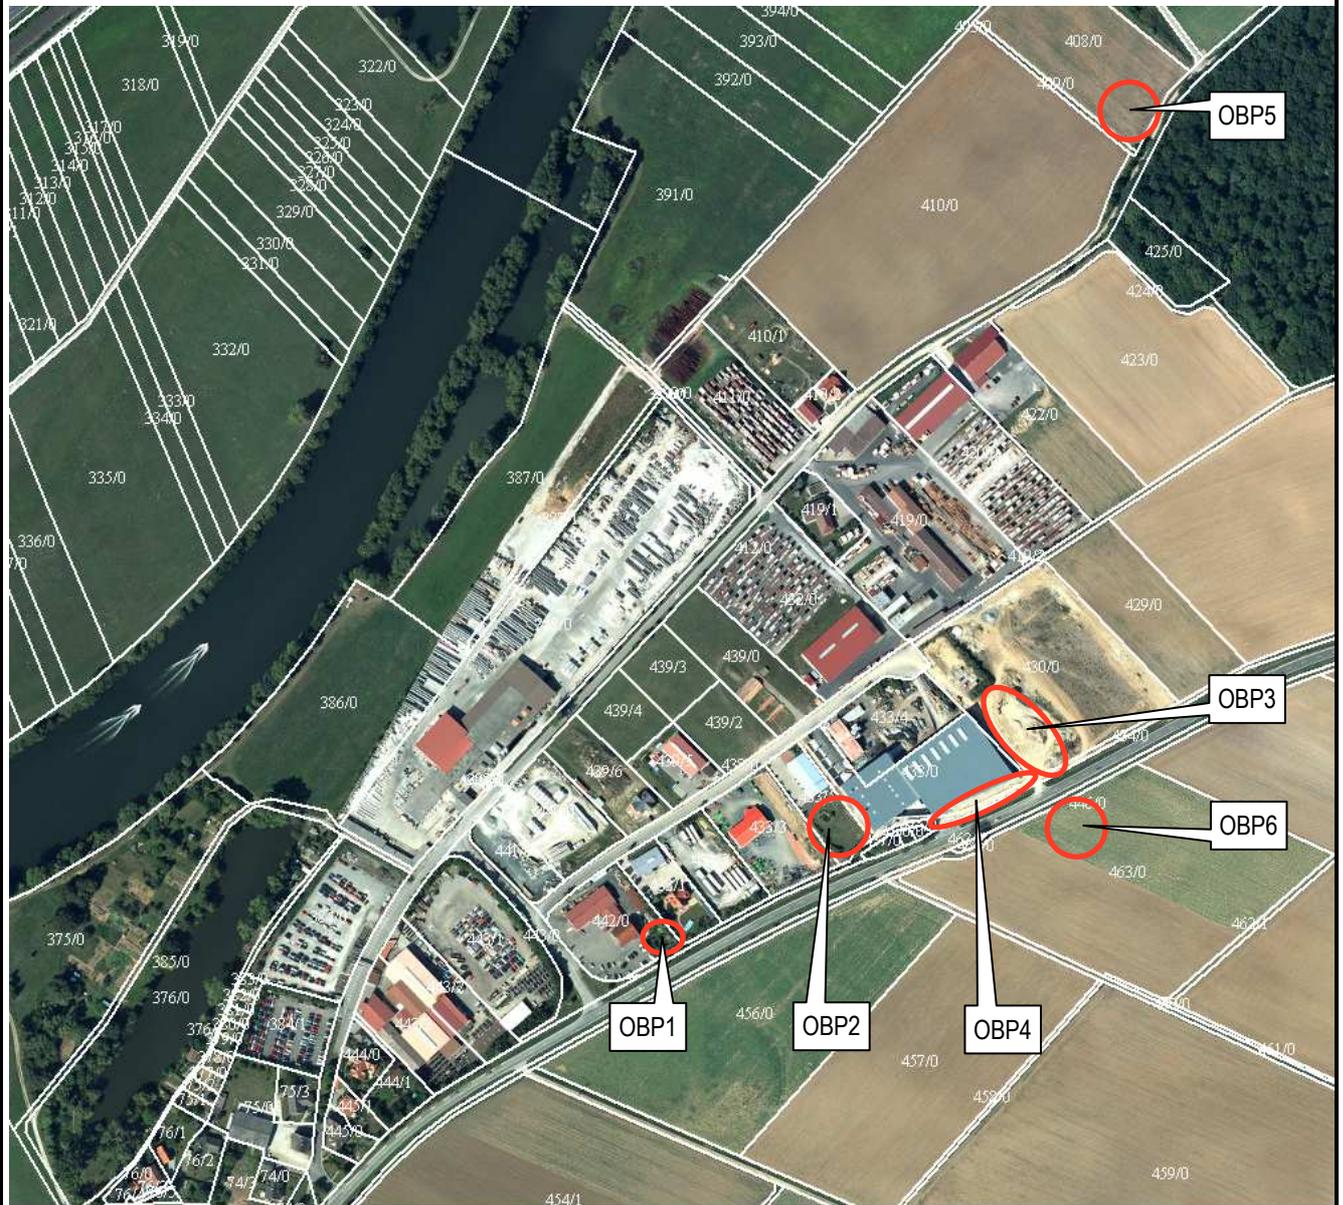
Untersuchungsumfang: Der genaue Untersuchungsumfang wurde mit Auftraggeber und Landratsamt unter teilweisem Beisein von Grundstückseigentümer beim Ortstermin am 7. September 2011 festgelegt. Der Untersuchungs- und Beprobungsumfang ist in der nachfolgende Tabelle zusammengestellt. Die Lage der Untersuchungspunkte ist in Anlage 3 dargestellt.

Beprobungsflächen

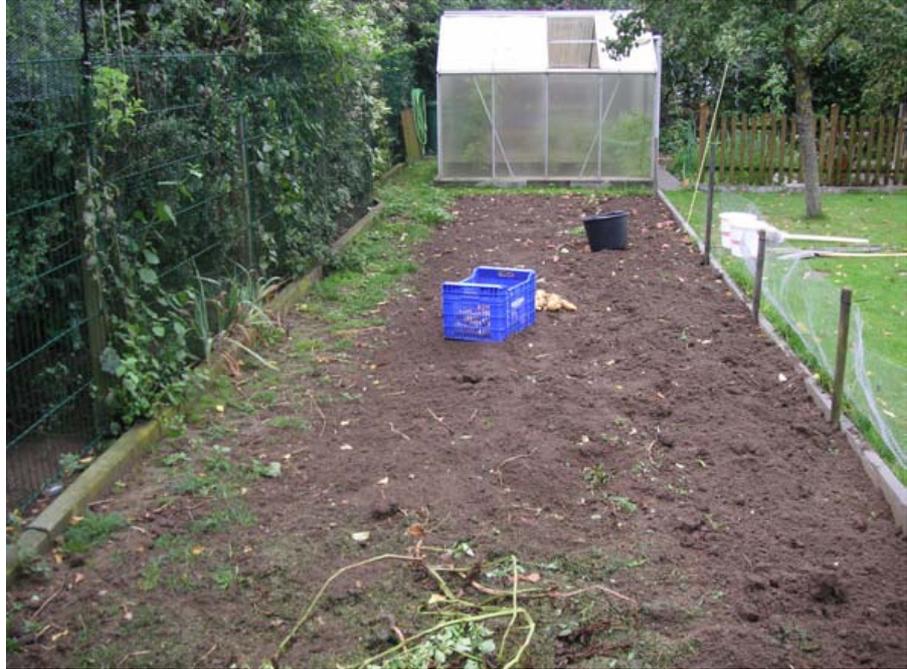
OBP1

Organoleptische Befunde: Die angetroffenen Bodenschichten waren geruchlich wie farblich unauffällig. In der Probe 1 (OBP1) wurden in ganz geringem Umfang Ziegelbruchstücke, in den Proben auf dem Betriebsgrundstück (OBP4) und auf der Erweiterungsfläche (OBP3) der Fa. Loacker etwas stärker Bauschutt, Ziegelbruch und ganz vereinzelt Straßenaufbruch festgestellt.

Gemüsegarten,
Fa. Englert, Parz. 442/0

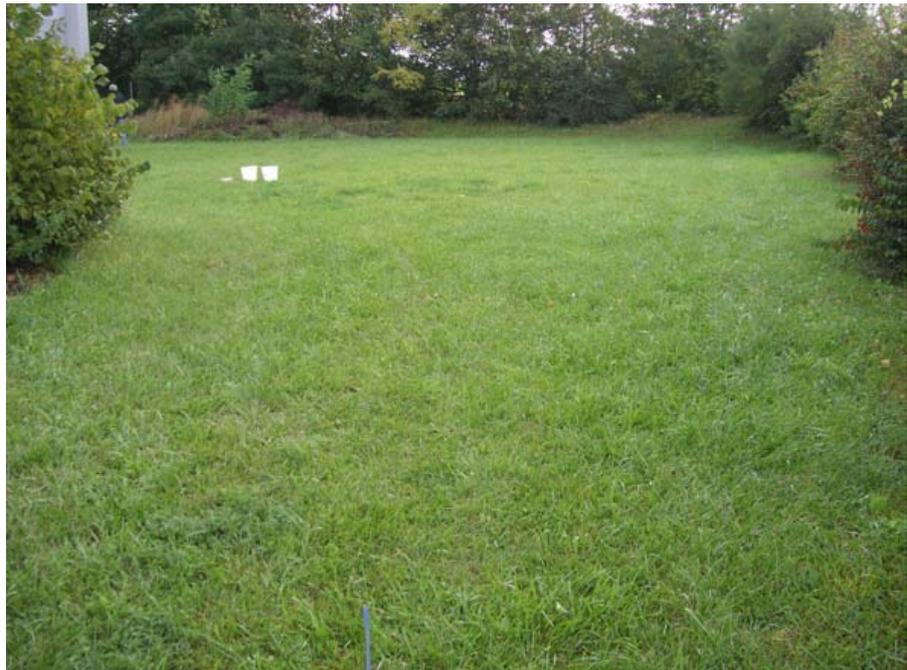
In den Proben OBP2 und OBP3 wurden Überschreitungen des Vorsorgewertes für Kupfer festgestellt. In der Probe OBP3 besteht eine sehr geringe Überschreitung des Vorsorgewertes bei Cadmium. Die weiteren festgestellten Konzentrationen liegen überwiegend im Bereich bis deutlich unterhalb der Vorsorgewerte nach BBodSchV und sind somit gemäß [5] dem Unerheblichkeitsbereich zuzuordnen.

Rasenfläche, Fa. Wirth
Parz. 433/5

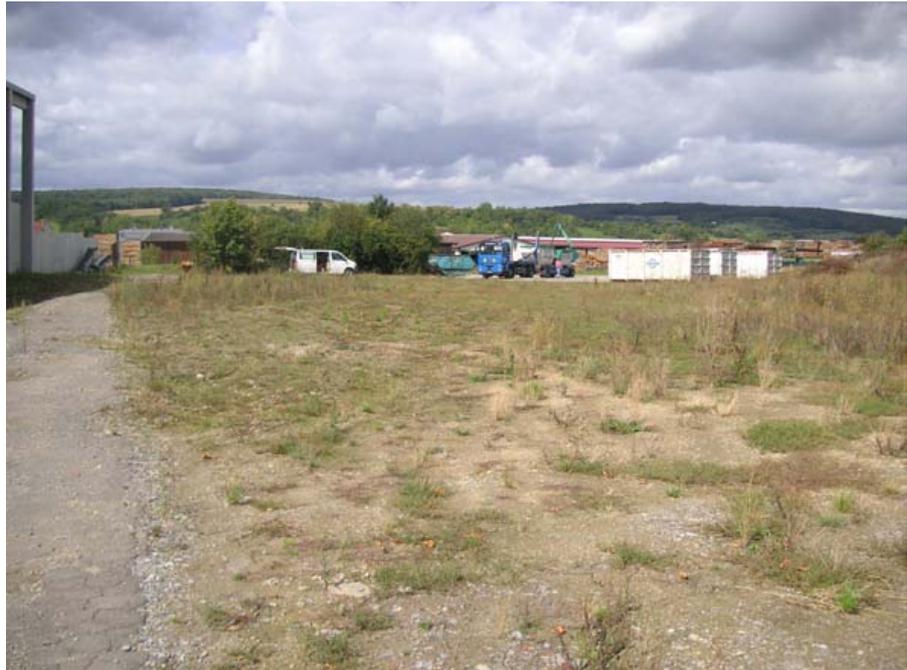
OBP3

Brachefläche nordöstl. Fa.
Loacker, Parz. 430/0

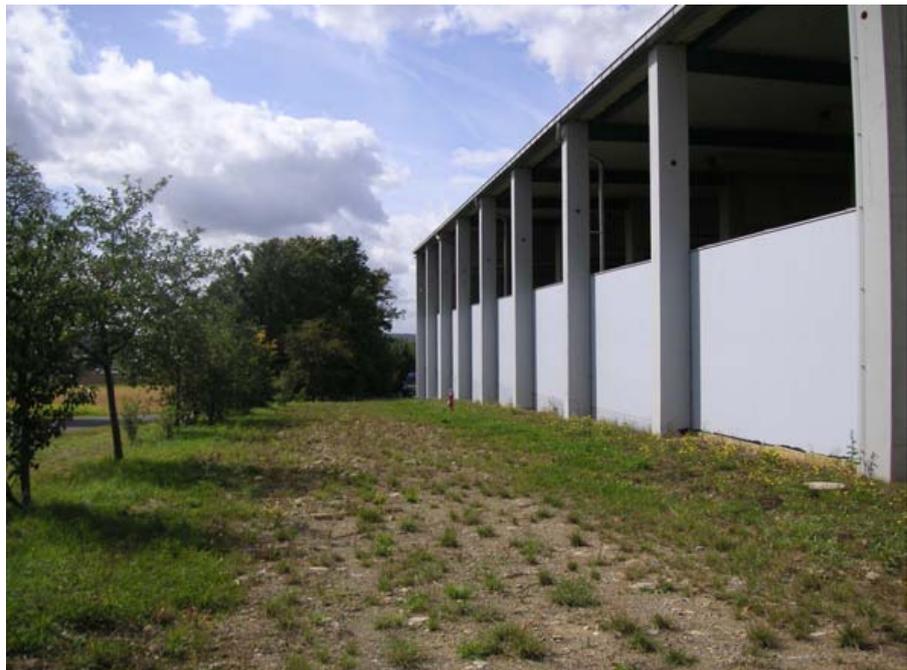
OBP4

Grundstücksrandbereich
entlang der Straße,
Parz. 433/0

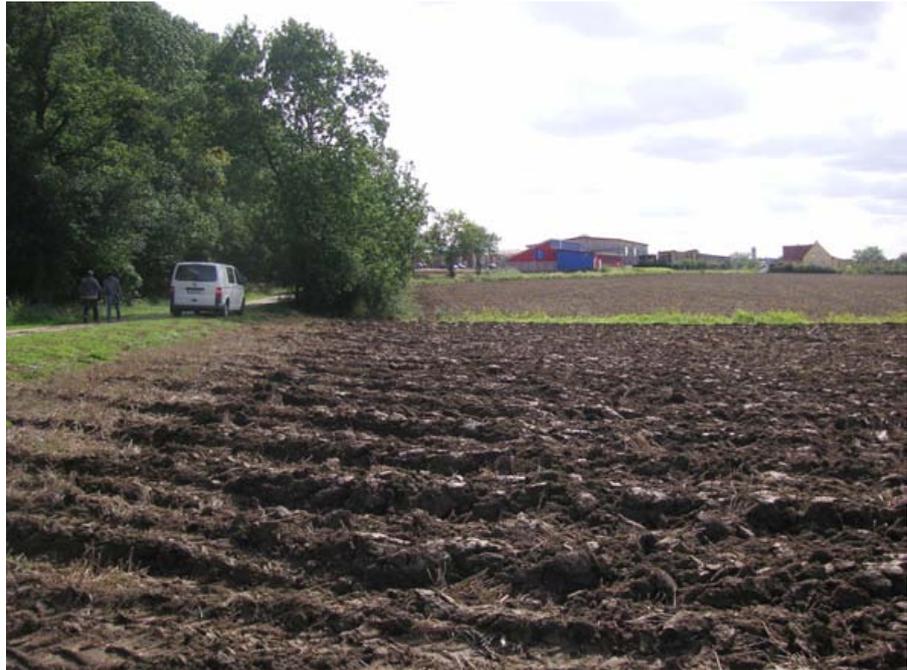
OBP5

Ackerfläche nördl. Fa. Loacker (Referenzfläche)
Parz. 408/0

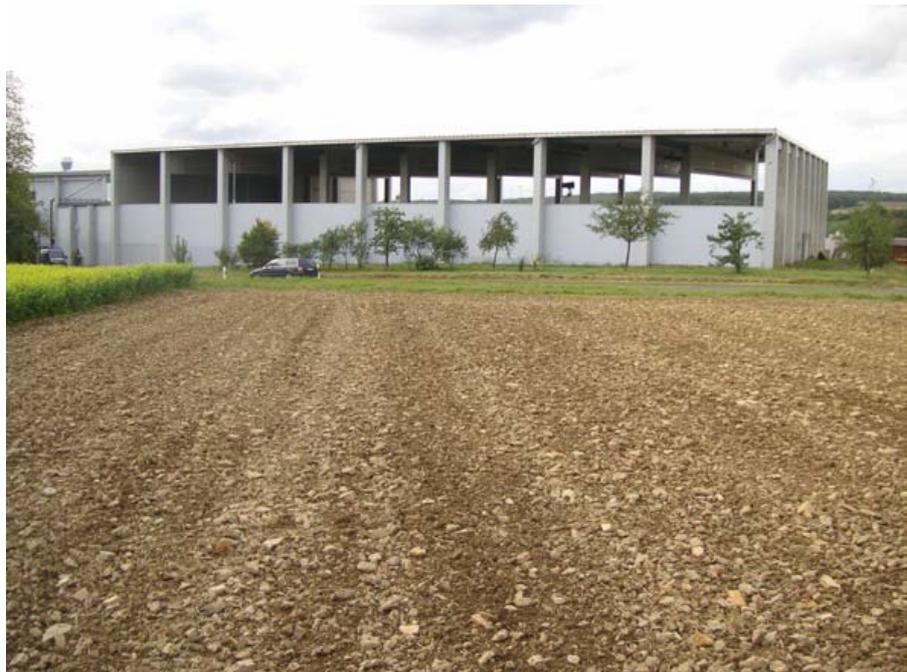
OBP6

Objektbezogene Einschränkungen: Aufgrund des hohen Steingehaltes konnte bei der Ackerfläche östlich der Fa. Loacker (OBP6) der Horizont 0,3 – 0,6 m mit dem Handbohrstock nicht beprobt werden.

Ackerfläche östl. Fa. Loacker, Parz. 463/0
